# Wohnprojekt "gemeinsames Wohnen im Alter"

Umbau eines denkmalgeschützten Fachwerkhauses von 1758

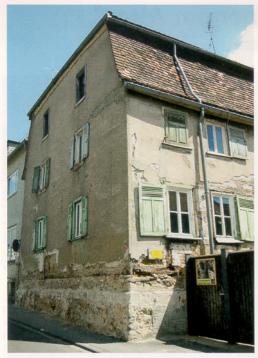
Das Fachwerkhaus wies alle typischen Schäden der Holzkonstruktion auf: verfaulte Schwellen und Brüstungsriegel, Deckenbalken, Rähme, Sparren mit Wurmfraß. Das Sockelmauerwerk hatte kaum Fundamente, war gekippt und hatte die Schwellen nach außen gezogen. Die Lehmgefache der Decken, Außen- und Innenwände waren relativ gut erhalten.

Bestand Fachwerkhaus (erbaut 1789) vor der Sanierung

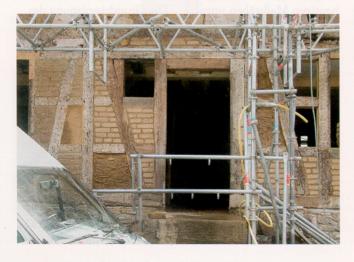
Abb. 3: Teilunterfangung der Sockelfundamente

- Teile des Sockelmauerwerks waren so stark nach außen deformiert, dass die Standsicherheit nicht mehr gewährleistet war. Zur Behebung wurde die Gründung durch Teilunterfangungen ertüchtigt, das Bruchsteinmauerwerk ergänzt und nach außen getriebene Schwellen mit den Außenwänden mit Seilwinden vorsichtig wieder in ihre ursprüngliche Lage zurückgezogen und ihre Verbindungen mit dem Innengefüge wiederhergestellt.

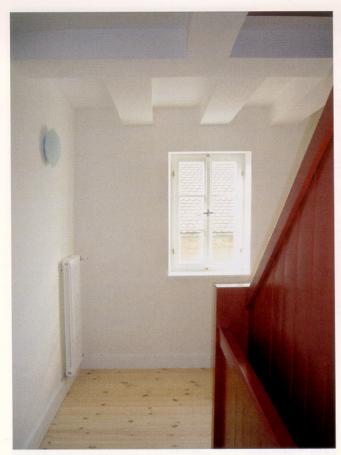
Treppenhaus mit entkernter Obergeschossdecke

Die Decke über dem Obergeschoss wurde mit einer quer darüberverlegten neuen Balkenlage kraftschlüssig zu einem statisch wirksamen Rost verschraubt. Die Ausfachungen der alten Balken wurden entkernt, um die geringe Geschosshöhe von nur 2,10 zwischen den Balken, bei Erhalt der Balkenlage, optisch zu vergrößern. Die gewünschte Steifigkeit wurde auf diese Weise ohne zusätzliche Unterzüge erreicht. Mit dem neuen, fein verputzten und hell
