Franz Volhard

Lehmausfachungen und Lehmputze

Untersuchungen historischer Strohlehme

Gotisches Haus in Limburg

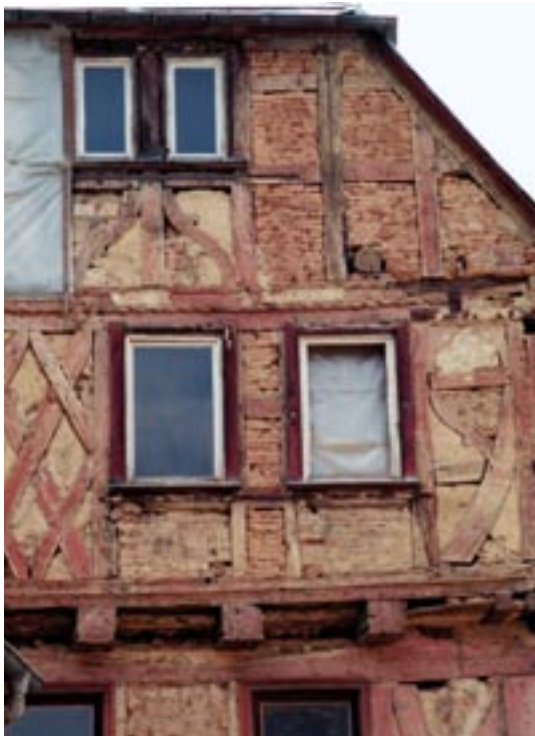
Abb. 1-1 Freigelegte Ostfassade, Gefach 2 vor Ausbau (linkes Brüstungsgfach Obergeschoss, spätere Lehmsteinmauerung anstelle früherer Kreuzstreben)

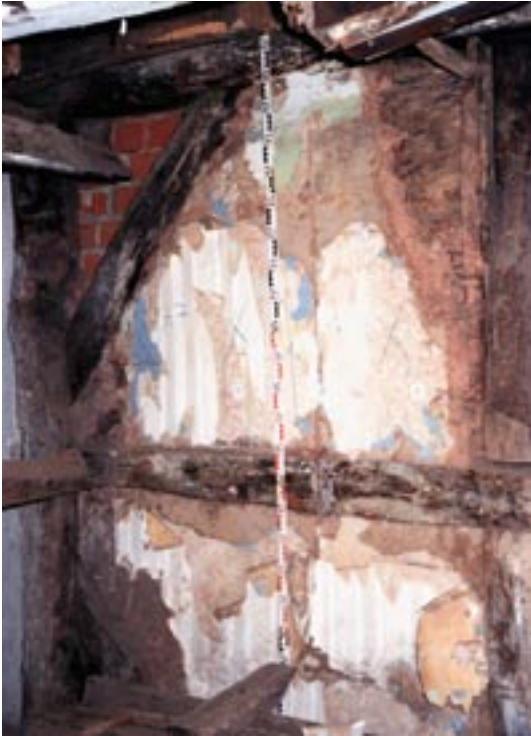
Abb. 1-3 Außenwand Gefach 1 (13. Jh.) vor Ausbau

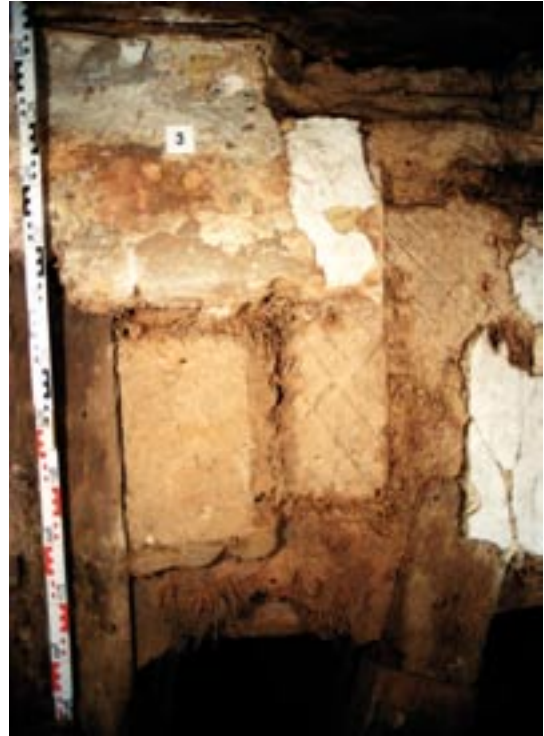
Abb. 1-4 Innenwand Gefach 3 (16. Jh.) vor Ausbau
